IGLESIA PARROQUIAL DE SAN PEDRO APÓSTOL ZARZALEJO. MADRID

ESTADO DE CONSERVACIÓN DE LA TORRE DE LA IGLESIA ACTUACIONES NECESARIAS VALORADAS

José Ramón Duralde, Arquitecto

19 Marzo 2024

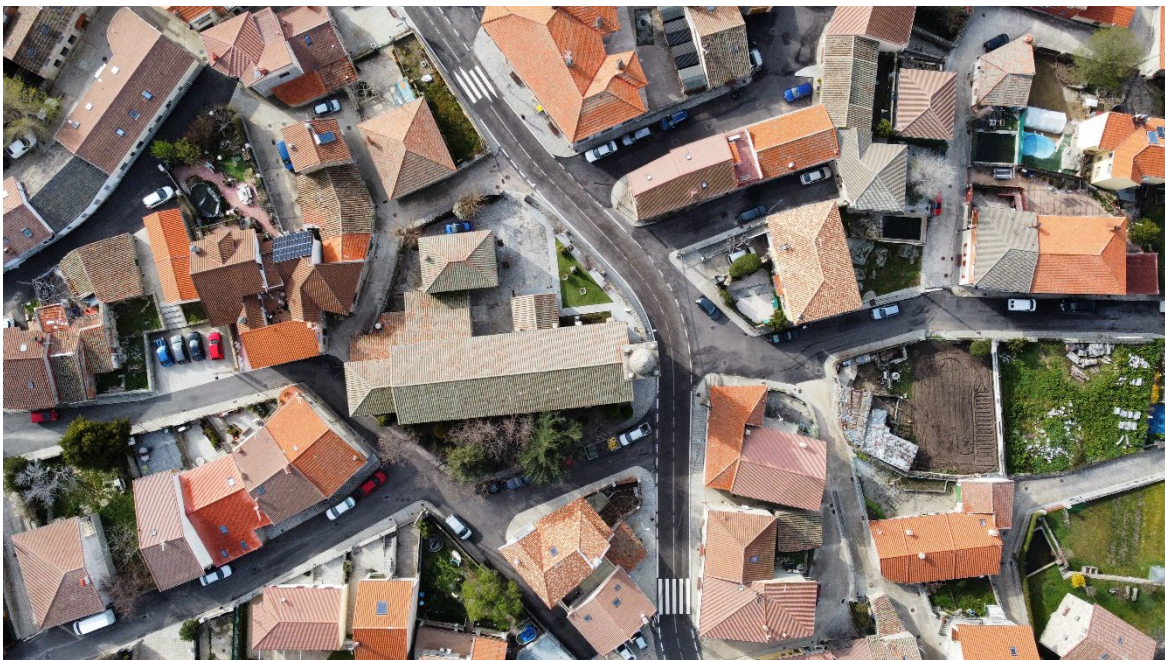
Lo cierto es que la solidísima construcción de la torre con hiladas muy uniformes de grandes sillares de granito de proporción muy apaisada y la elección de otros grandes sillares del mismo material para todos los demás elementos constructivos y decorativos, ha permitido, junto con las cautelas estructurales que hemos indicado, que un evidente abandono en su mantenimiento no haya tenido hasta la fecha como consecuencia un deterioro irreversible en su arquitectura. Solo se aprecia la pérdida de las campanas antiguas y otros elementos complementarios.

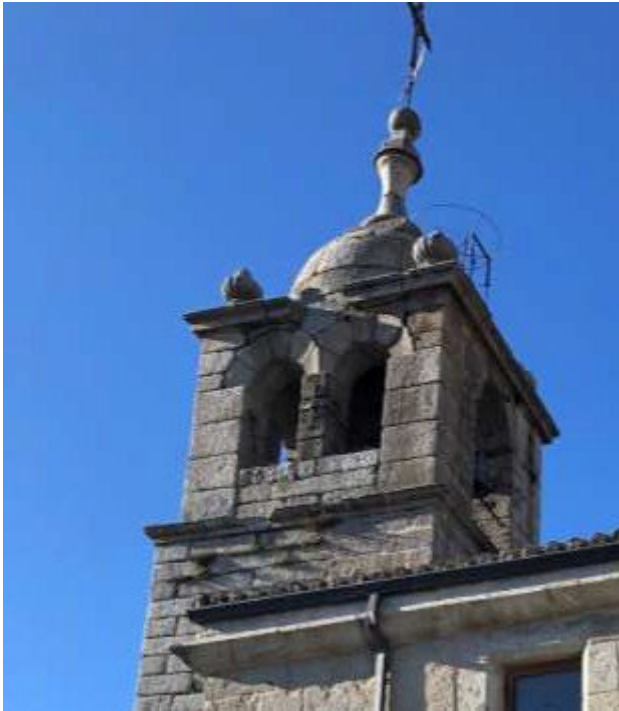
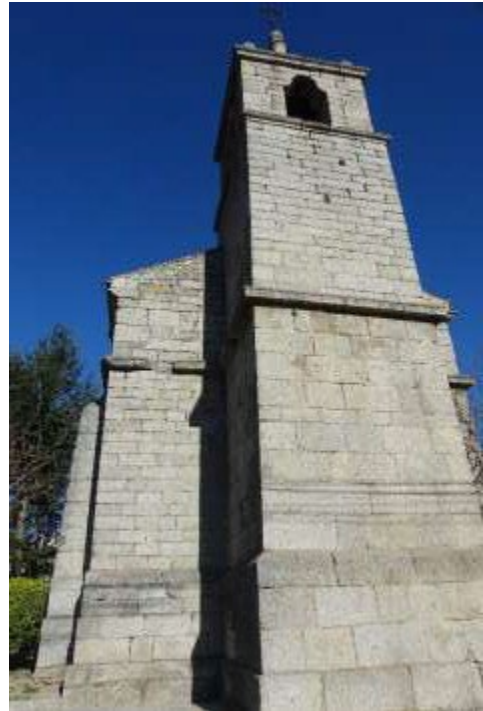
La acción que debe ser acometida con más urgencia es la recuperación de los rejuntados en toda la superficie exterior de la torre. Su pérdida ha permitido la entrada de agua al interior de las fábricas, lo que repercute en el deterioro de los morteros interiores.

Además, la falta de rejuntados permite la aparición de otros daños por heladicidad o crecimiento de vegetación en las juntas, todo ello es el inicio de daños que llegarían a ser importantes si no se lleva a cabo la obra de conservación que proponemos y que no se aprecian todavía, debido en parte a la solidez de las fábricas con sillería muy bien trabada en toda la torre. A ello contribuye su buen enjarje con el muro testero del templo y el deliberado escalonamiento de los tres cuerpos en el lado de la torre opuesto a aquel, lo que mejora su estabilidad.

La recuperación de la impermeabilidad exige por tanto el rejuntado en todos los paramentos de la torre, incluida la cúpula y su remate, pero ha de complementarse con una mejora de la evacuación del agua de lluvia en cubierta y cornisas, mediante la formación de levas pendientes hacia el exterior y la colocación de baberos de plomo con sus goterones.

Ha de recordarse que los rejuntados han de hacerse con mortero de cal y que en ningún caso puede emplearse cemento gris en ninguna intervención en el templo, dado el problema que suponen las sales que contiene.

Para ello y para recuperar la continuidad funcional y estética de las cornisas que rematan cada uno de los cuerpos, han de completarse los sillares de piedra volados que se han roto, algunos para la colocación de una esfera de reloj ya perdida. Se hará en granito donde sea posible y en mortero de restauración que lo simule donde es preferible en relación con el anclaje pues se trata de elementos volados.
