IGLESIA PARROQUIAL DE SAN PEDRO APÓSTOL ZARZALEJO. MADRID

ESTADO DE CONSERVACIÓN DE LA TORRE DE LA IGLESIA ACTUACIONES NECESARIAS VALORADAS

José Ramón Duralde, Arquitecto

19 Marzo 2024

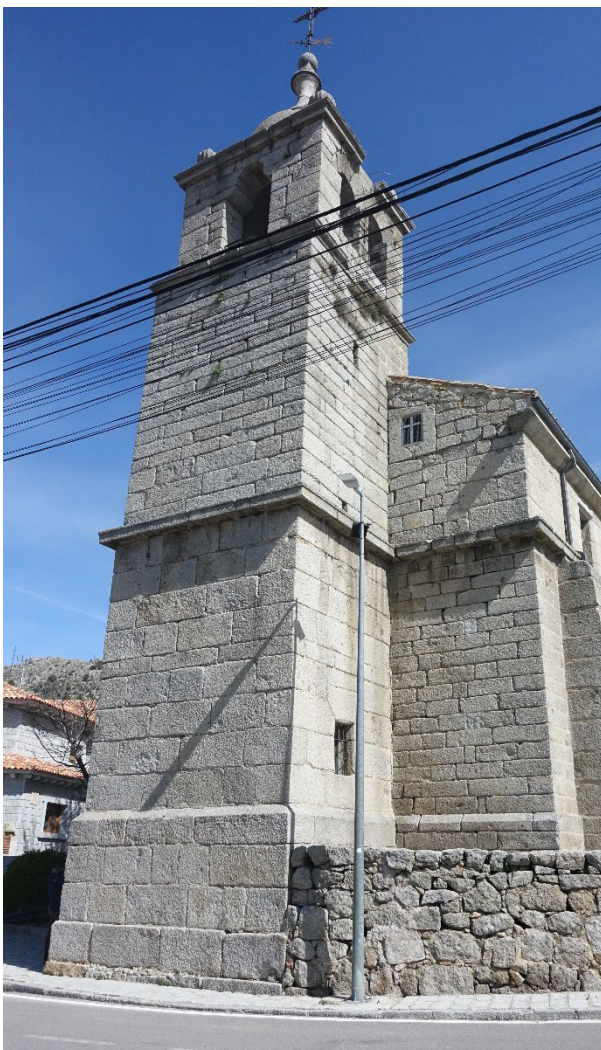
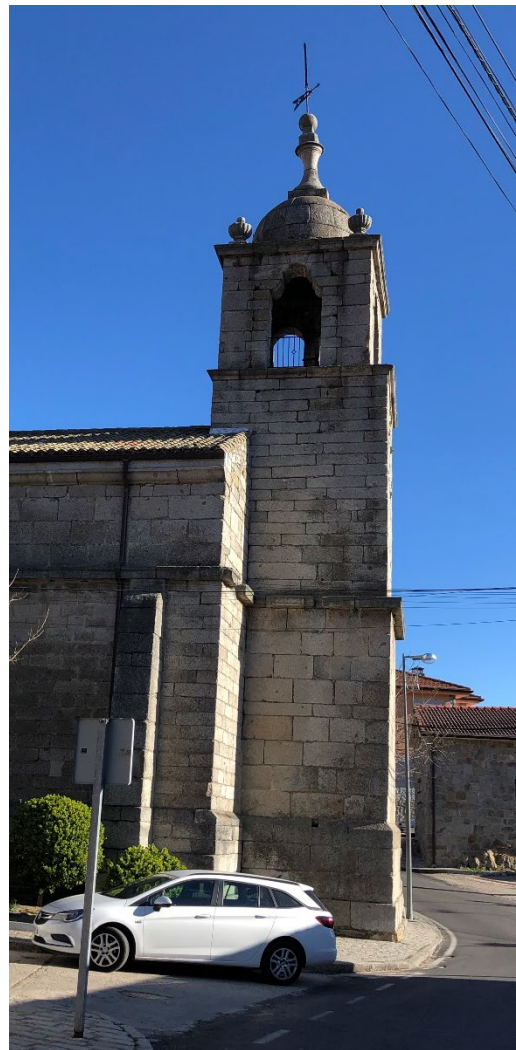
El cuerpo inferior es el más alto y cuenta con un zócalo que consiste en un regresamiento que da lugar a un escalonado en su parte superior resuelto con un bisel. El zócalo a su vez se asienta sobre la cimentación, en parte visible, mediante una hilada algo saliente en relación a las otras tres que constituyen el zócalo.

Este primer cuerpo se remata con una cornisa que sirve de imposta y que es continuación de la que recorre el templo, como lo es el zócalo, elementos ambos que sirven para integrar estéticamente la torre con el resto del edificio.

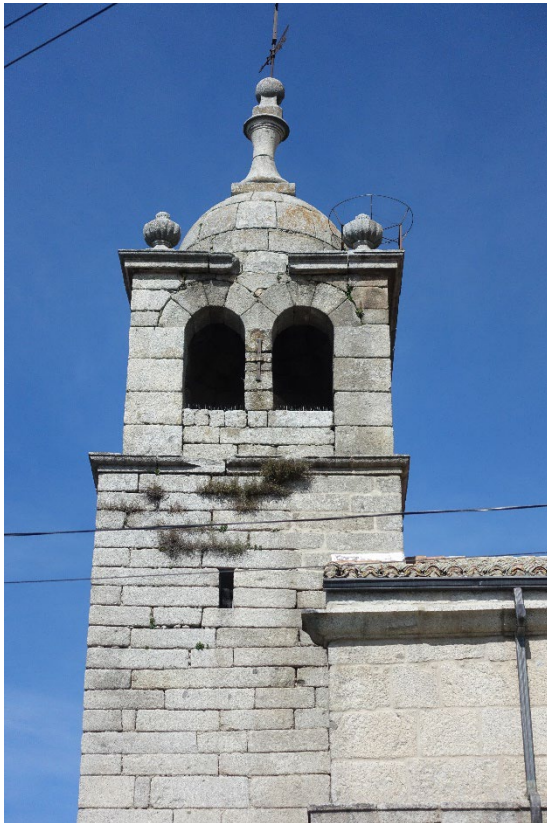
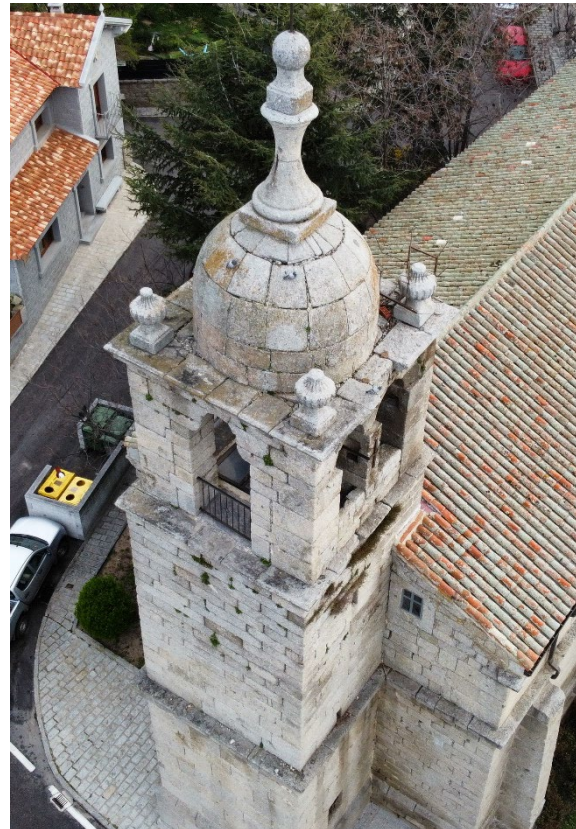
Sobre este cuerpo se eleva el tercero y más significativo del conjunto, el campanario con sus grandes vanos para las campanas y por encima de la cornisa que remata también este tercer cuerpo, su cúpula peraltada de media naranja sobre la que se eleva un remate abalaustrado sencillo de revolución con una bola final que sirve para anclar una cruz de hierro, habiendo desaparecido la veleta que se observa en las fotos más antiguas.

En las cuatro esquinas sobre la cornisa, aprovechando el espacio que deja libre la base de la cúpula, cuatro jarrones adornan y aligeran visualmente el campanario.
